TALUDES ROCHOSOS. METODOLOGIAS DE INSPEÇÃO E DE AVALIAÇÃO DE SEGURANÇA. CASO DE ESTUDO DAS VERTENTES ROCHOSAS DE S. SIMÃO

Tipo de trabalho: Relatório de Estágio

Ramo do Mestrado em Engenharia Civil: Estruturas

Supervisor (Câmara Municipal de Amarante, CMA): Professor Doutor Jorge José De Magalhães
Mendes, Vice-presidente da CMA

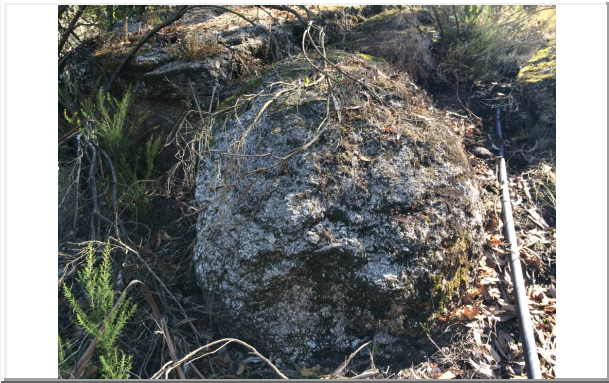
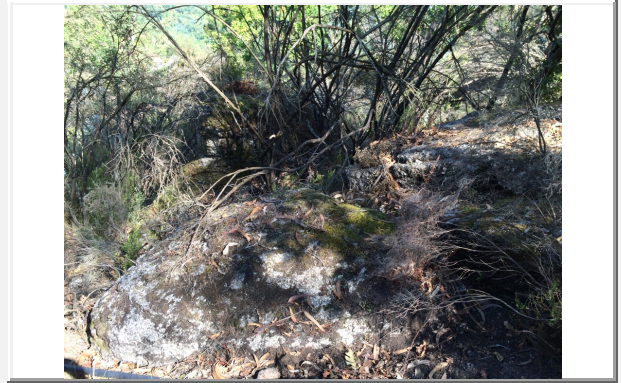
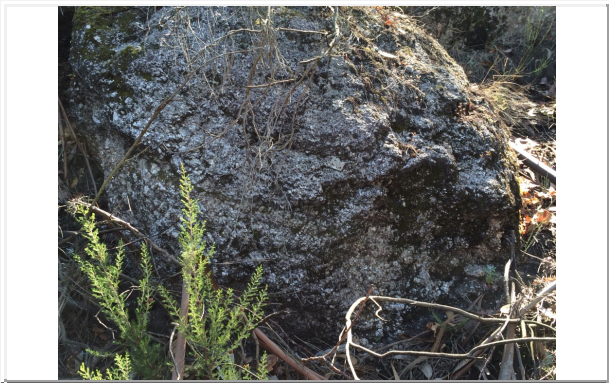
Localização - Fotografias

Superfície de apoio: Solo: X Rocha: - Rocha esmagada: -
Inclinação aproximada (°): 40
Com vegetação: - Sem vegetação: X
Com escoamento de água: X Sem escoamento de água: -

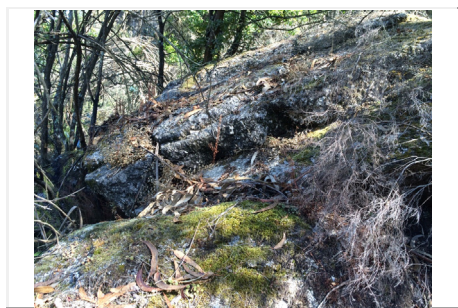
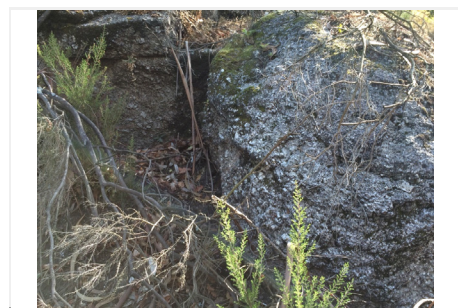
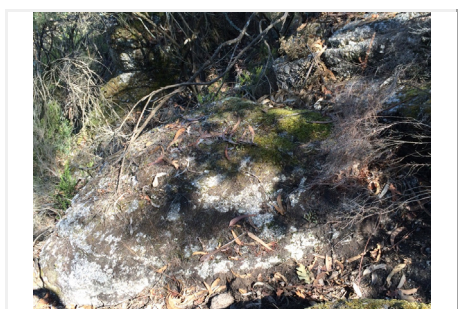
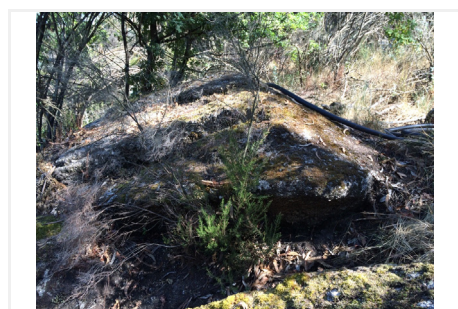
Fotografias ou esquemas interpretativos

Anomalia	Caracterização da anomalia			Consequência	NGA
	Natureza	Desenvolvimento	Extensão		
6					
0	Pouco grave <input type="text" value="X"/>	Limitado e estável <input type="text" value="X"/>	<50% do admissível <input type="text" value="X"/>	Local <input type="text" value="X"/>	<input type="text" value="0"/>
1	Grave <input type="text" value="-"/>	Significativo ou em evolução <input type="text" value="-"/>	>50% do admissível <input type="text" value="-"/>	Global <input type="text" value="-"/>
